Dynamische Methoden zur Schadensidentifikation an einer kontinuierlich geschädigten vorgespannten Zweifeldbrücke

Dipl. Phys. **Jean Mahowald**, Prof. Dr. **Stefan Maas**, Dipl. Ing. **Frank Scherbaum**, Ass. Prof. Dr. **Danièle Waldmann**, University of Luxembourg, Luxembourg;

1. Kurzfassung

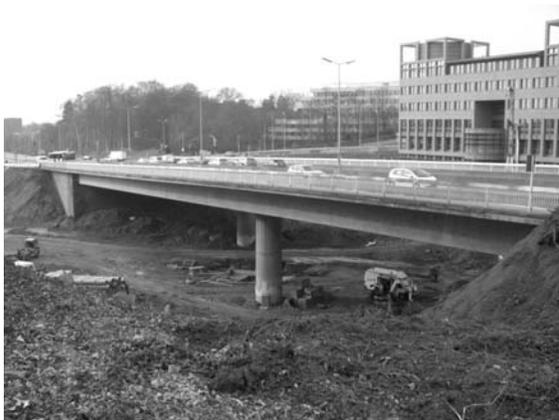
Bild 1: Bild der Brücke im Winter 2010

Die zu untersuchende Brücke, benannt Champangshiehl, befand sich im Wirtschaftsviertel Kirchberg in Luxemburg Stadt (**Bild 1**). Sie wurde zwischen 1965 und 1966 gebaut und ist unterteilt in zwei Feldern mit unterschiedlichen Längen von 37 m und 65 m. Der Überbau besteht aus Beton B450 und ist vorgespannt mit 32 parabolische, 24 geradlinigen in der oberen Platte und 20 geradlinigen in der unteren Platte verlaufenden Spanngliedern (**Bild 3**, **Bild 4** und **Bild 5**). Die Vorspannkabel mit einem Querschnitt von 1120mm^2 sind aus Stahl ASTM A.416 57T gefertigt und sind mit 165t pro Kabel vorgespannt. Die obere Platte hat eine Breite von 12.5 m und der Hohlkasten eine Breite von 6.5 m mit einer Höhe von 2.62 m (**Bild 4**). In 1987 wurden aus Sicherheitsgründen zusätzlich 56 freie Vorspannkabel in den Hohlkasten im großen Feld hinzugefügt [6].

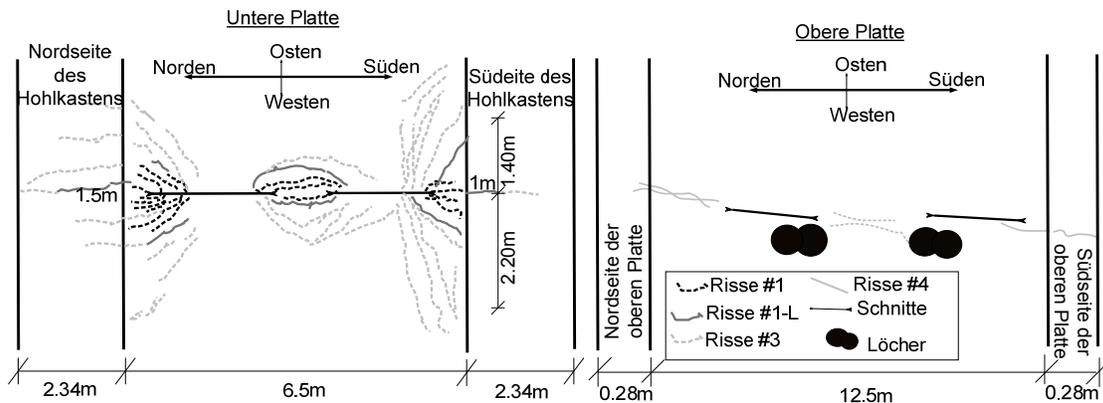
Bild 10: Schematische Darstellung der Rissbildung für die verschiedenen Schadensszenarien in der unteren Platte bei x=29.25 m (links) und auf der oberen Platte bei x=63.5 m (rechts)

Schädigungsstufe	Risse (Bild 10, links: untere Platte und rechts: obere Platte)
#1	Schubrisse durch die neue Verankerung der unten geradlinigen Spannglieder
#1-belastet (L)	Wie bei #1 + erster durchgängiger Riss an der Unterplatte bis 1.5 m hoch auf der Nordseite und 1 m hoch auf der Südseite im Steg des Hohlkastens
#3	Wie bei #1-belastet (L) + wachsen der Risse und Bildung neuer Risse bei x=29.25 m + kleine Risse zwischen den gebohrten Löchern (zum Zerschneiden der externen Vorspannkabel) auf der oberen Platte.
#4	Wie bei #3 + durchgängiger Riss über dem Pfeiler

Durch die Schädigungen der Vorspannkabel, die die Tragfähigkeit der Brücke stark reduziert, und durch das Belasten mit 245t an Stahlträgern entstanden Risse. **Tabelle 2**, sowie **Bild 11** resümieren das Auftreten dieser für die verschiedenen Schädigungsstufen.

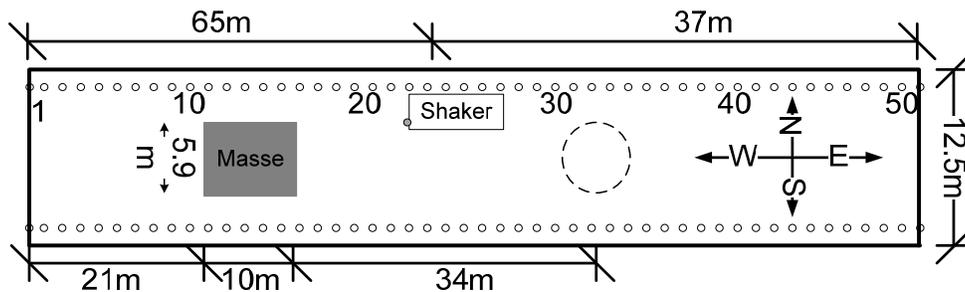
Bild 11: Experimenteller Aufbau der Sensoren und Schwingerreger: Weiße Kreise: Beschleunigungssensoren.

Die 22 Beschleunigungssensoren vom Typ PCB393B04 und der Krafterreger (Shaker, Typ TIRA 2.7) sind wie in **Bild 11** dargestellt auf der Brücke positioniert. Das Frequenzband läuft mit einer Laufgeschwindigkeit von 0.02Hz/s von 1.25 bis 20Hz mit einer Abtastrate von 1000Hz. Für das dichte Messraster mit 100 Punkten werden für jede Schadensstufe 5 Messungen durchgeführt, wo jeder Beschleunigungssensor pro Messung um 2.1 m verschoben wurde um alle Punkte abzutasten und die Eigenformen klar zu ermitteln. Die Positionen sind nummeriert von 1 bis 50, von West nach Ost.

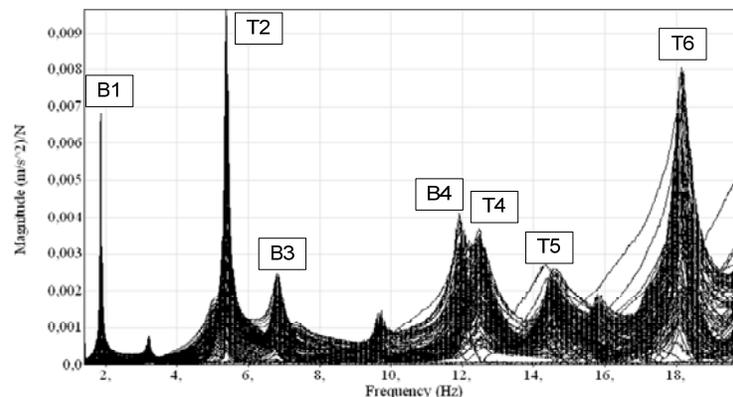
Bild 12: Übertragungsfunktionen für den intakten Zustand.

In diesem Kapitel werden die Ergebnisse der dynamischen Methoden für die verschiedenen Schadensszenarien präsentiert. **Bild 12** zeigt die Übertragungsfunktionen der Sensoren 1-50 auf der Nordseite. Hier sieht man klar, dass verschieden Eigenfrequenzen hervorstehen, welche auch im Folgenden ausschließlich ausgewertet und beschrieben werden.

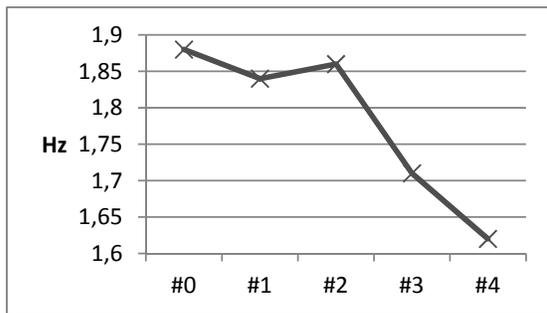
Bild 13: Eigenfrequenz der ersten Beigeform B1

Desweiteren sind auch nur die Eigenformen dieser Eigenmoden zur Analyse der Nachgiebigkeitsmatrizen sowie die Änderung derer zur Schadenserkennung berücksichtigt worden. Bei der Anschauung der Eigenfrequenzen auf den folgenden Graphen, wobei hier nur die erste Eigenfrequenz der ersten Biegeform (B1) dargestellt ist, sieht man dass die Eigenfrequenzen schadensabhängig sind. Für manche Stufen ist die Abnahme grösser als für andere Stufen. Für Schadenszenario #3 und #4 steigt die Abnahme zum intakten Zustand auf 10%, beziehungsweise 16%. Daraus kann man schließen, dass die Eigenfrequenz ein Kriterium zur Schadensanalyse sein kann, da größere Steifigkeitsänderungen gemessen werden können.

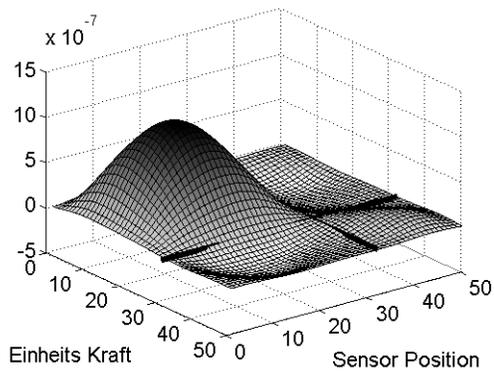
Bild 15: 3D-Ansicht der Nachgiebigkeitsmatrix für den intakten Zustand

Diese können den Steifigkeitsverlust pro Schädigungsstufe aufzeigen. Die Nachgiebigkeitsmatrix beschreibt nämlich die Inverse der Steifigkeitsmatrix $[K]$ und kann Strukturänderungen sichtbar machen. Wie schon erwähnt, werden auch für die Berechnung der Nachgiebigkeitsmatrizen pro Schädigungsstufen nur die sieben dominanten Moden aus **Bild 12** benutzt. **Bild 15** zeigt die 3D Ansicht und **Bild 16** die Profil-Ansicht dieser Matrix für den intakten Zustand.

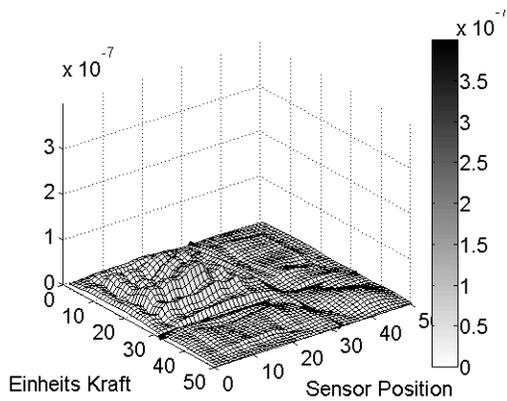
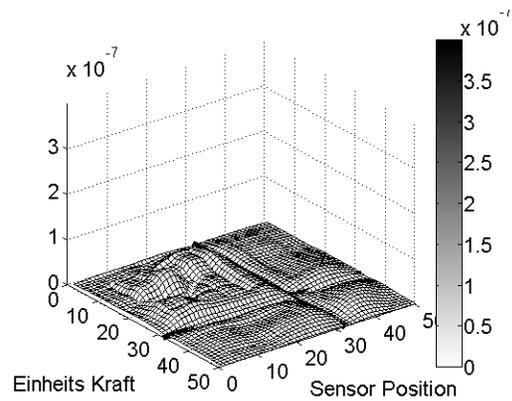
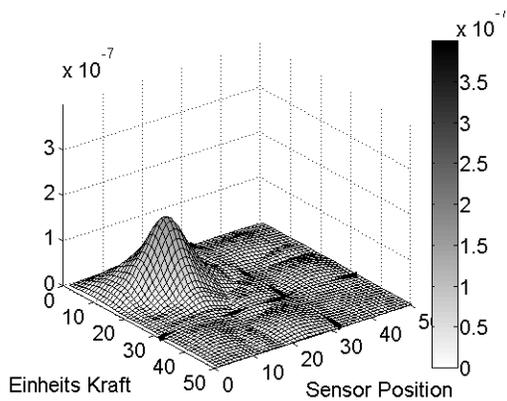
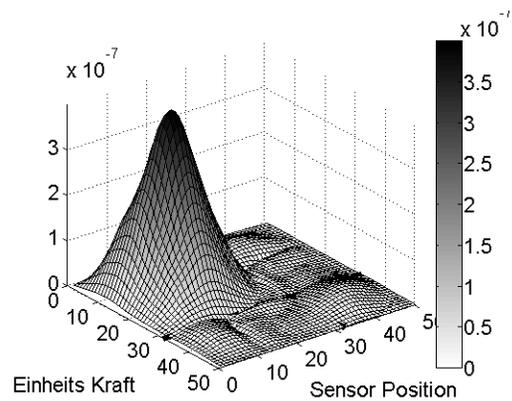
Diese Differenzmatrizen ΔF_{0i} sind auf folgenden Bildern (**Bild 17** bis **Bild 20**) dargestellt mit Normierung zur größten Differenz, erfasst für Schadenszustand #4.

Man kann einen klaren Unterschied für Schadenszustand #3 und #4 erkennen. Dieser befindet sich zwischen Sensorposition 10 und 20, wo auch die meisten Risse entstanden sind. Die Differenz der Nachgiebigkeitsmatrizen scheint also auch ein adäquater Parameter für Schadensidentifikation und sogar Schadenslokalisierung zu sein. Desweiteren, um die Unterschiede deutlicher zu präsentieren, ist auf dem folgenden Graph die maximale Differenzen jeder Kolonne der ΔF_{0i} Matrizen gezeigt. Diese Analyse bewertete sich schon in der Literatur bei beschädigten Balken und anderen Baustrukturen [7], [8] und wird wie folgt berechnet:

Bild 17: Differenz der Nachgiebigkeitsmatrizen von Zustand #1 zum intakten Zustand #0

Bild 18: Differenz der Nachgiebigkeitsmatrizen von Zustand #2 zum intakten Zustand #0

Bild 19: Differenz der Nachgiebigkeitsmatrizen von Zustand #3 zum intakten Zustand #0

Bild 20: Differenz der Nachgiebigkeitsmatrizen von Zustand #4 zum intakten Zustand #0

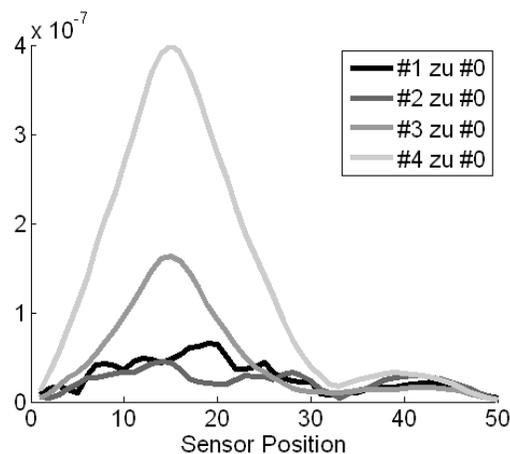
Bild 21: Maximale Differenz der Nachgiebigkeitsmatrizen nach [7].

δf_{kl} sind Elemente von ΔF_{0i} . Der Wert δ_l repräsentiert also die maximale Änderung der Nachgiebigkeit für jede Sensorposition j . Diese sind auf folgendem **Bild 21** gezeigt:

Auch hier sind die Unterschiede zum intakten Zustand klar zu erkennen. Desweiteren ist eine Lokalisierung der Schäden ab Schadensstufe #3 deutlich erkennbar. Zwischen Schadensstufe #1 und #2 sind keine großen Unterschiede bemerkbar, da keine große Schädigung vorgenommen wurde (8 geschnittene Kabel in der oberen Platte, im Vergleich zu 56 externe Spannkabel für Schadensstufe #3 und weitere 16 Spannkabel für #4). Daraus folgt dass die Analyse der maximalen Differenz der Vergleichsmatrizen auch bei diesem Versuch mit der gezeigten Schädigung als ein geeignetes Kriterium für Schadenserkenkung dienen kann.
